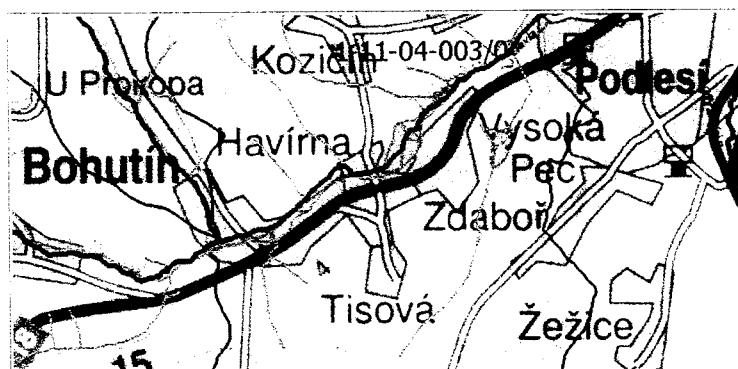
Lokalita je odvodňována Litavkou přes její drobný pravostranný přítok – Mlýnský potok. Povodí Litavky je dílčím povodím Berounky, zde má číslo HP 1-11-04-003:
